# KUNDENDIENSTINFORMATION

Empfänger: Werkvertreter Importeure	Betrifft: 2600 D	Information Nr. 1/78
		Ablage
		Datum Juni 1978

### Hydraulikaggregat 90.11.570

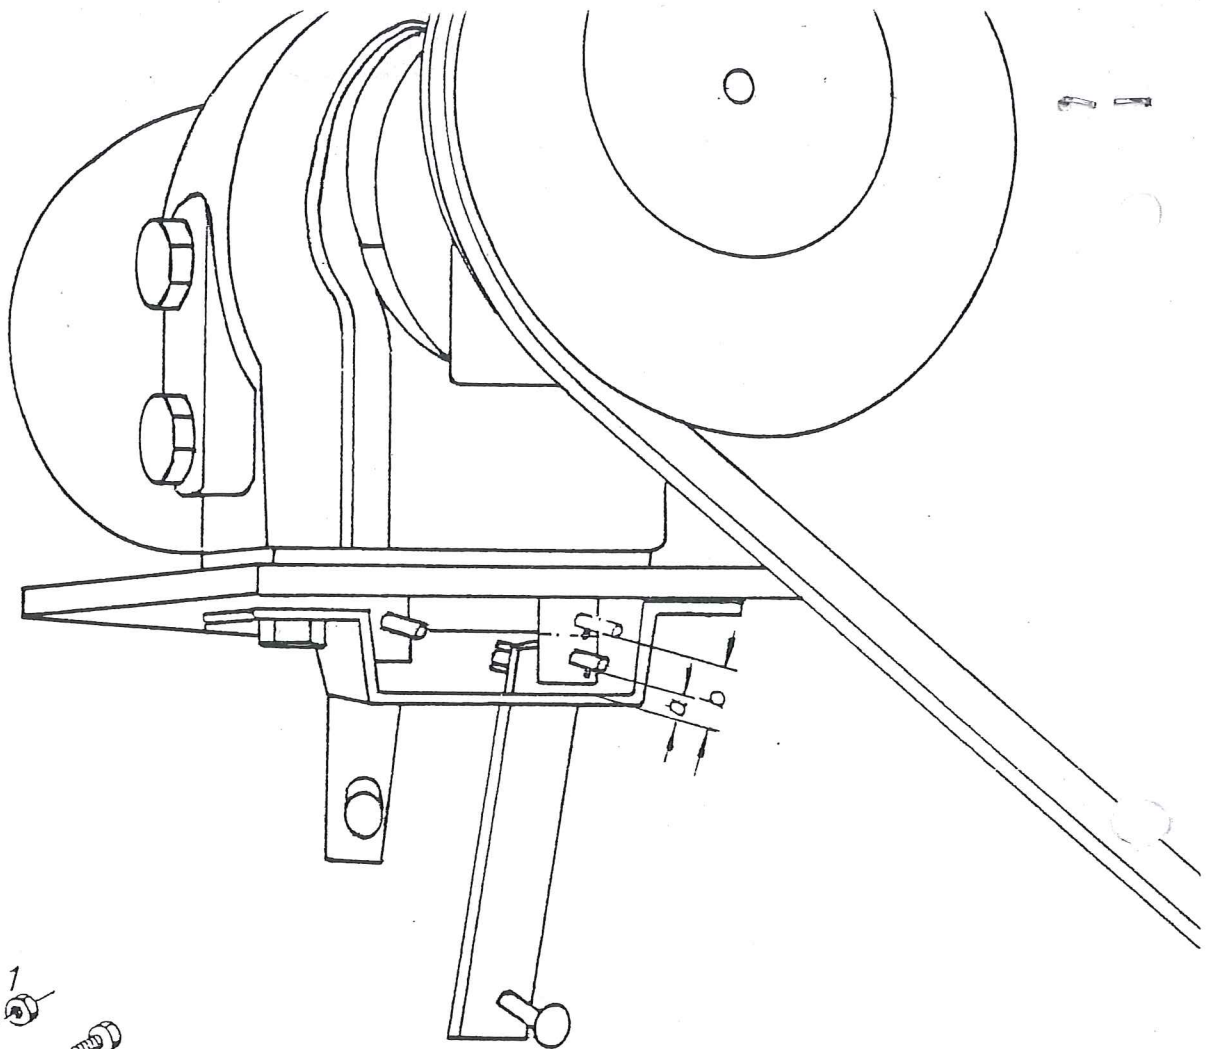
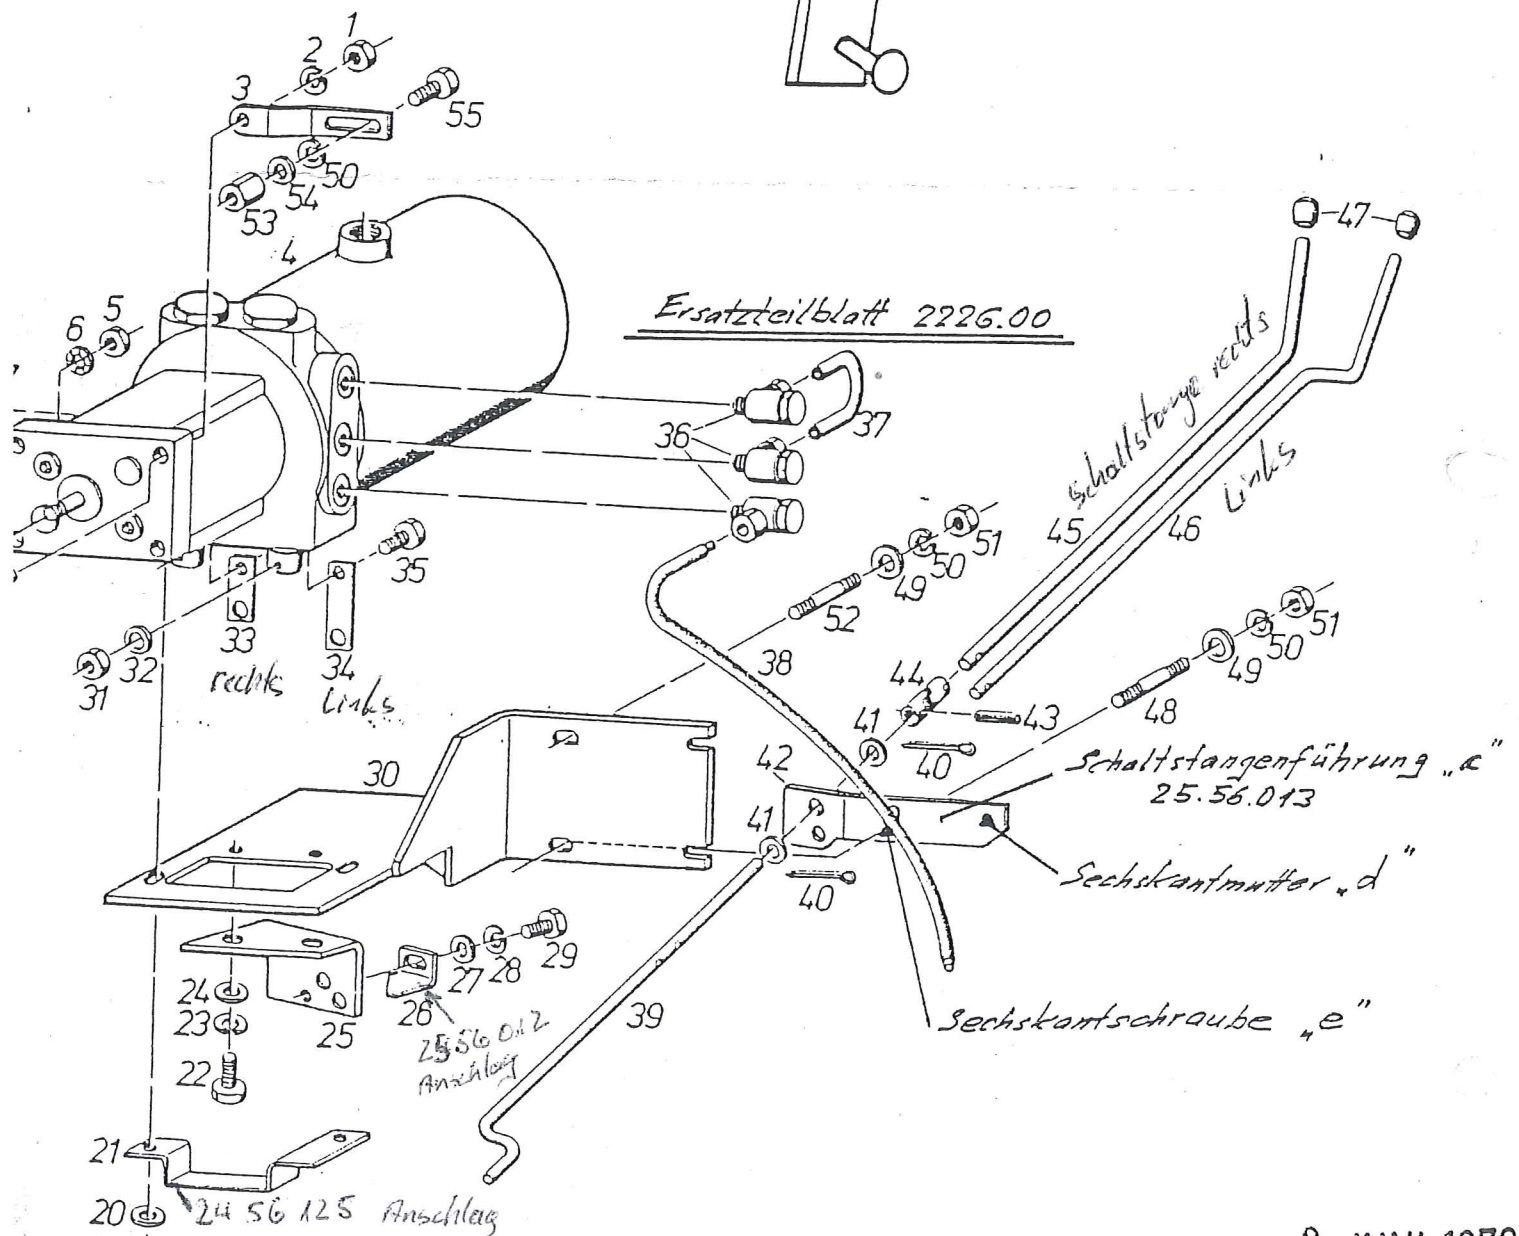
Beim doppelwirkenden Hydraulikaggregat sind vereinzelt Fälle von Überhitzung aufgetreten. Bitte prüfen Sie in diesem Falle den vorgeschriebenen Steuerweg wie folgt:

- 1, Fahren Sie über die Betätigung die Hydraulik auf "Senken" und messen Sie den Abstand "a" zwischen der Schraubenunterkante und dem Anschlagbügel.  
Hierbei ist zu beachten, daß die Abkröpfung der Schaltstange unterhalb des Steuerschiebers kurz über den Totpunkt geht, damit die Schwimmstellung gewährleistet ist.
- 2, Danach die Hydraulik auf "Neutral" bringen und den Abstand nochmals messen ("b")
- 3, Die Differenz zwischen "a" und "b" muß 5 mm betragen (Toleranz - 0,5 mm)
- 4, Wenn dies nicht der Fall ist, kann der notwendige Weg durch Verstellung der Schaltstangenführung 25.56.013 erreicht werden. (siehe "c") Lösen Sie die Befestigung "d" und "e" und verschieben Sie die Führung je nach Bedarf nach oben oder unten.
- 5, Sollte trotz korrekter Einstellung eine Überhitzung des Aggregates auftreten, müssen Sie sich an den zuständigen Bosch-Dienst wenden.
