KUNDENDIENSTINFORMATION

Empfänger: Werkvertreter Importeure	Betrifft: 2600 D	Information Nr. 1/78
		Ablage
		Datum Juni 1978

Hydraulikaggregat 90.11.570

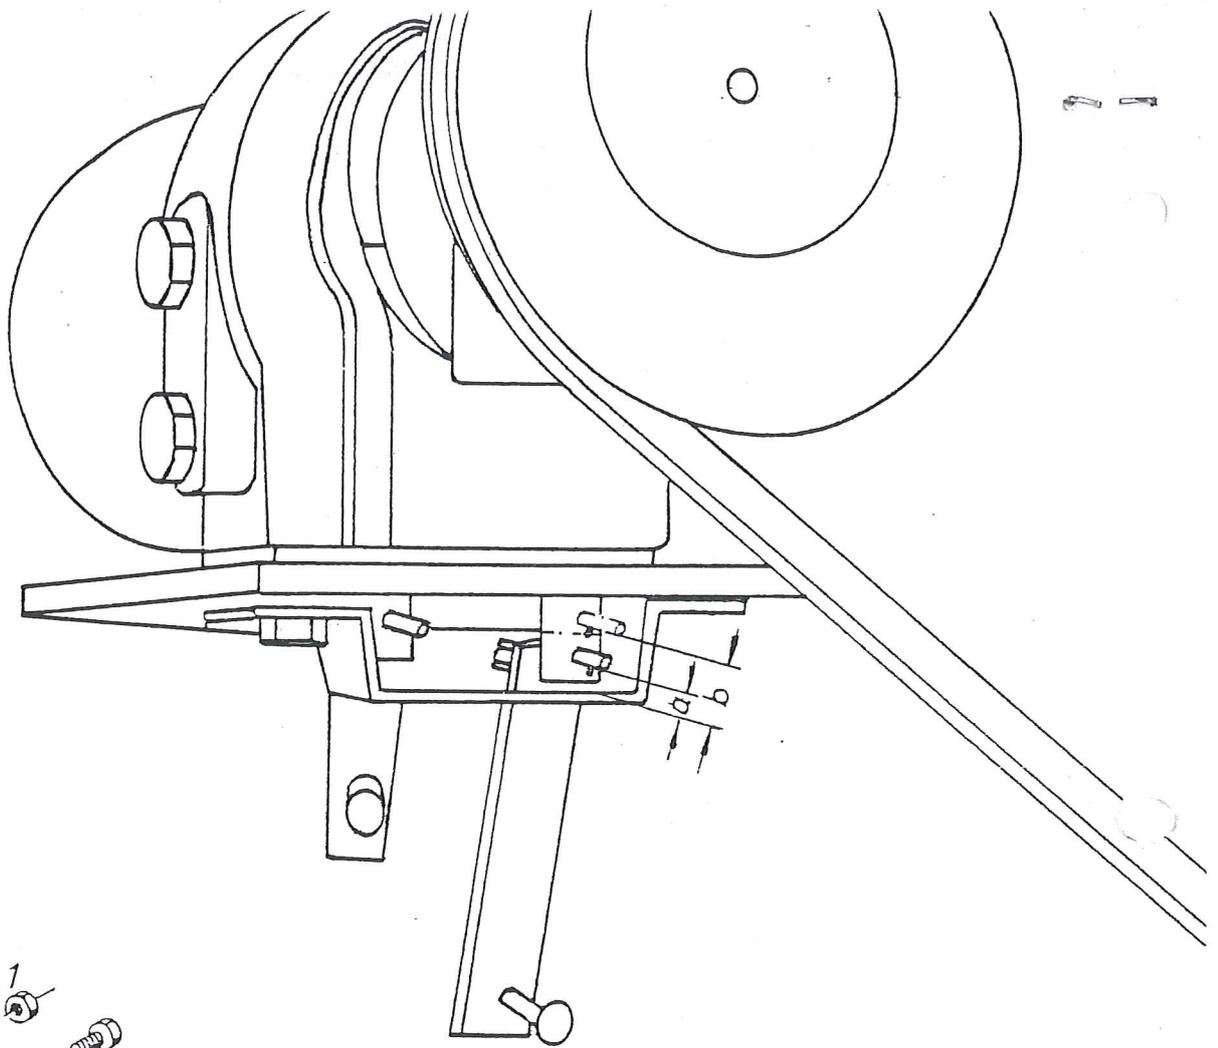
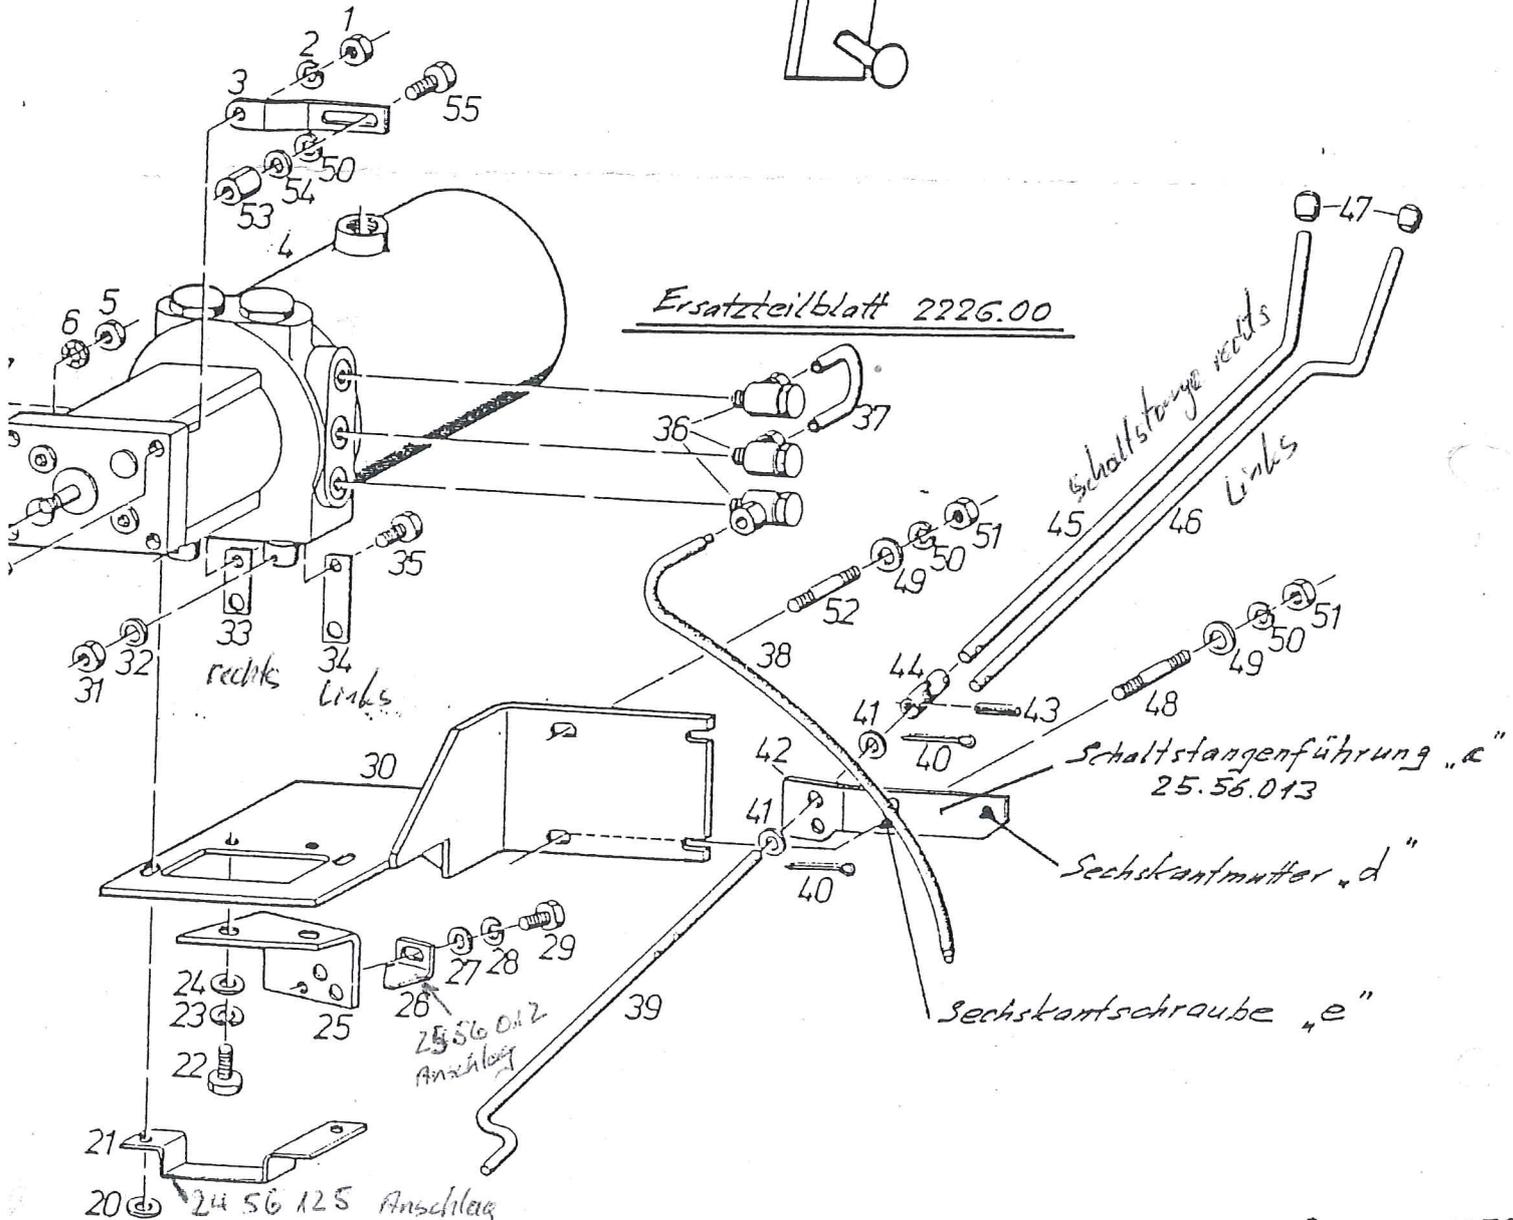
Beim doppelwirkenden Hydraulikaggregat sind vereinzelt Fälle von Überhitzung aufgetreten. Bitte prüfen Sie in diesem Falle den vorgeschriebenen Steuerweg wie folgt:

- 1, Fahren Sie über die Betätigung die Hydraulik auf "Senken" und messen Sie den Abstand "a" zwischen der Schraubenunterkante und dem Anschlagbügel.
Hierbei ist zu beachten, daß die Abkröpfung der Schaltstange unterhalb des Steuerschiebers kurz über den Totpunkt geht, damit die Schwimmstellung gewährleistet ist.
- 2, Danach die Hydraulik auf "Neutral" bringen und den Abstand nochmals messen ("b")
- 3, Die Differenz zwischen "a" und "b" muß 5 mm betragen (Toleranz - 0,5 mm)
- 4, Wenn dies nicht der Fall ist, kann der notwendige Weg durch Verstellung der Schaltstangenführung 25.56.013 erreicht werden. (siehe "c") Lösen Sie die Befestigung "d" und "e" und verschieben Sie die Führung je nach Bedarf nach oben oder unten.
- 5, Sollte trotz korrekter Einstellung eine Überhitzung des Aggregates auftreten, müssen Sie sich an den zuständigen Bosch-Dienst wenden.
